# PERANCANGAN INTERIOR RUANG IBADAH UNTUK JEMAAT GKI KOSAMBI BARU

## *DESIGNING WORSHIP INTERIOR SPACE FOR GKI KOSAMBI BARU CONGREGATION*

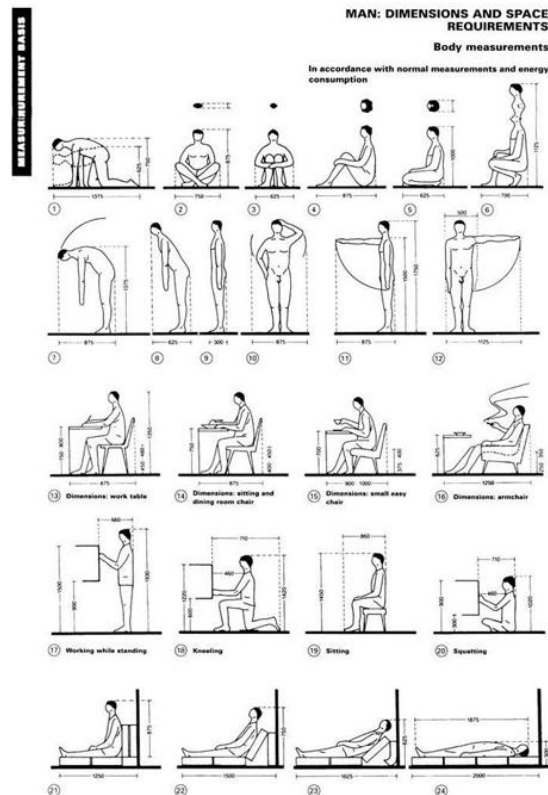
**Gambar 3** Data antropometri manusia dalam beberapa posisi. (Sumber: *Neufert Architects' Data*, 2012)

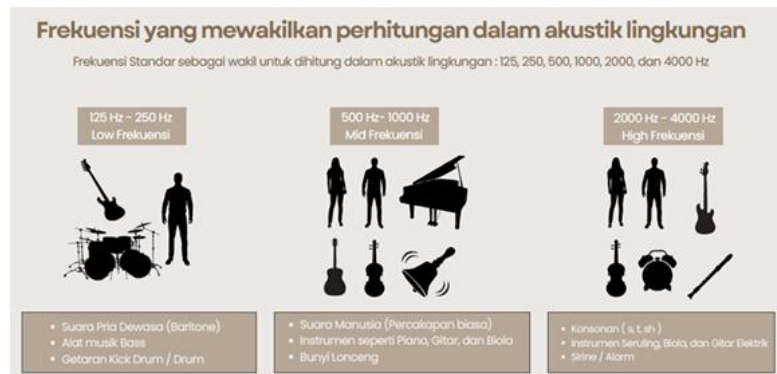
Masalah gema yang mengganggu di ruang ibadah diatasi dengan pengaturan desain langit-langit (*ceiling*), geometri ruang interior, serta penggunaan material absorber di beberapa area ruang ibadah. Selain itu khusus bagian langit-langit digunakan material yang bersifat

memantulkan suara (*reflector*). Pada beberapa sisi dinding juga ditambahkan material penyebar suara (*diffuser*) untuk membantu distribusi suara dalam ruang ibadah.

**Gambar 14 Konsep akustik ruang ibadah GKI Kosbar. (Sumber: Dokumentasi Pribadi, 2024)**

Berdasarkan temuan penelitian ini, implementasi material akustik yang optimal, seperti panel penyerap suara dan elemen pemantul suara yang terukur, direkomendasikan untuk mewujudkan lingkungan ibadah yang lebih kondusif dan mendukung kenyamanan akustik.

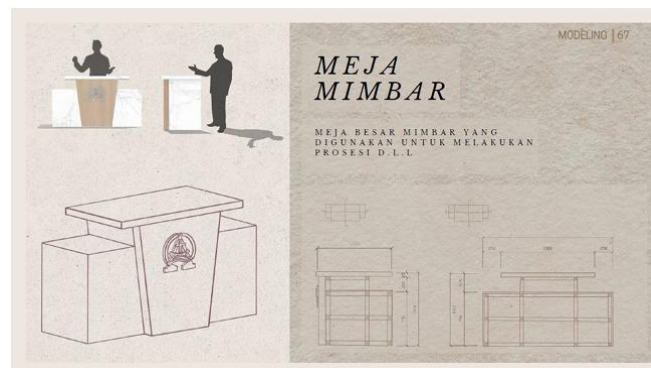
**Gambar 18 Desain meja mimbar ruang ibadah GKI Kosbar. (Sumber: Dokumentasi Pribadi, 2024)**
