WATER TREATMENT IN RAUDHATUL ISLAMIYAH MOSQUE JAWA TENGAH VILLAGE, SUI.AMBAWANG SUB DISTRICT, KUBU RAYA DISTRICT

Ulli Kadaria¹, Aini Sulastri²

PENGOLAHAN AIR BERSIH DI MASJID RAUDHATUL ISLAMIYAH DESA JAWA TENGAH, KEC. SUI.AMBAWANG KAB. KUBU RAYA

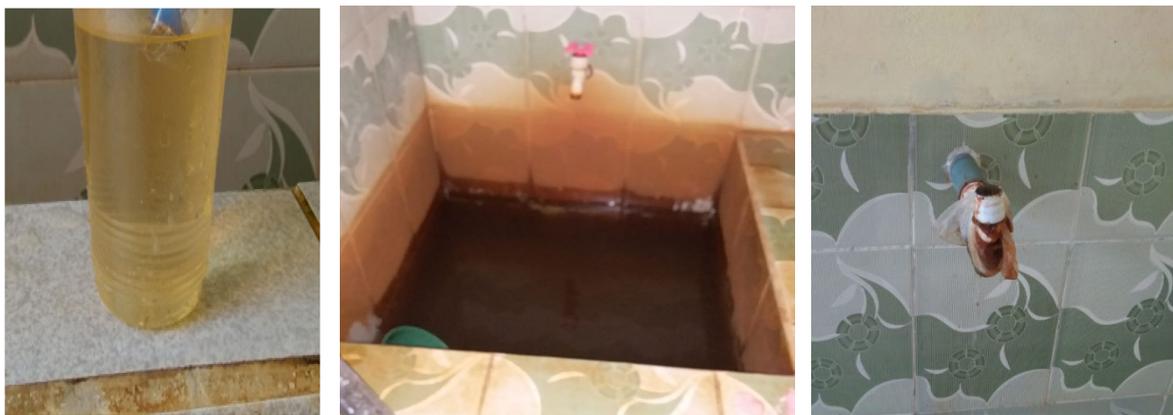
Masjid Raudhatul Islamiyah memiliki 3 buah bak penampung air berupa *fiberglass* dengan kapasitas masing-masing 1550 liter, memiliki 4 buah kamar mandi, dan 2 tempat wudhu yang terpisah dengan beberapa buah keran wudhu. Masjid menggunakan air sumur gali yang memiliki kualitas kurang baik, dari segi fisik air berbau dan berwarna kuning kecoklatan sehingga mengakibatkan karat pada keran

air dan kerusakan pada fasilitas masjid lainnya. Selain kualitas, permasalahan yang dihadapi juga terkait dengan kuantitas air karena masjid belum mendapatkan akses air bersih dari PDAM.

Gambar 1. (a). Kondisi fisik air untuk wudhu dan MCK
(b). Kondisi fisik air di bak kamar mandi dan dampaknya
(c). Keran yang rusak karena proses perkaratan

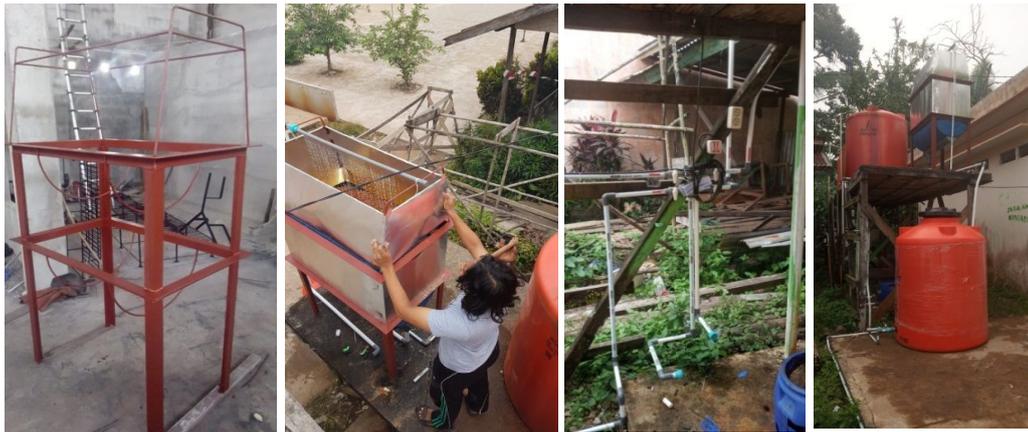
Gambar 3. Perakitan alat dan pemasangan instalasi alat

Pembuatan pondasi besi digunakan untuk penyangga bak media filter berupa tong plastik yang dibelah menjadi 2 bagian. 1 bagian diletakkan di bagian bawah dan 1 bagian lain diletakkan di bagian atas. Media filter yang digunakan adalah pasir kerang, dimana pasir kerang memiliki kandungan silika dan CaCO_3 yang tinggi sehingga dapat menurunkan kesadahan dan parameter lainnya. Filtrasi bertingkat ini dilengkapi dengan *orifice* (lubang) yang dibuat di sepanjang pipa agar terjadi proses aerasi yaitu air mengalami kontak dengan udara dengan tujuan untuk menurunkan parameter besi, mangan, dan meningkatkan *dissolved oxygen* (oksigen terlarut). Selain di sepanjang pipa yang berada di atas filter ini, juga terdapat *orifice* (lubang) yang berada di bawah media filter sehingga air akan mengalir melewati *orifice* (lubang) tersebut. Bak filter ini juga dilengkapi dengan penutup berupa seng alumunium agar air yang keluar dari *orifice* (lubang) tidak melimpah keluar tetapi hanya berada di bagian bak saja.

Setelah semua alat sudah dirakit, kegiatan dilanjutkan dengan pekerjaan pemasangan pompa, perpipaan, dan kelistrikan. Pemompaan dilakukan dari sumur ke bak penampung awal dan dari bak penampung akhir setelah pengolahan menuju ke WC/kamar mandi masjid dan tempat wudhu pria dan wanita. Kelistrikan dibuat tepat berada dibawah bak pengolahan untuk memudahkan operasional. Kegiatan lain yang dilakukan adalah pembuatan identitas alat pengolahan berupa sumber pendanaan dan tahun pembuatan alat.

Operasional alat pengolahan cukup mudah dilakukan yaitu dengan menghidupkan pompa maka secara otomatis air akan mengalir menuju bak penampung dan melewati pipa yang sudah dilubangi menuju bak filtrasi pertama, pada tahap ini air mengalami proses aerasi. Pada bak filtrasi pertama air akan mengalami proses penyaringan dengan menggunakan media pasir kerang

dan akan jatuh ke bak filtrasi kedua melalui lubang yang berada di bawah media filter, dan mengalami proses aerasi kembali. Pada bak filter kedua juga sama prosesnya dengan bak pengolahan pertama yaitu air akan mengalami proses penyaringan. Selanjutnya air akan dikumpulkan di saluran pipa yang akan mengalir ke bak penampung akhir dan siap untuk dialirkan ke WC/kamar mandi dan tempat wudhu.

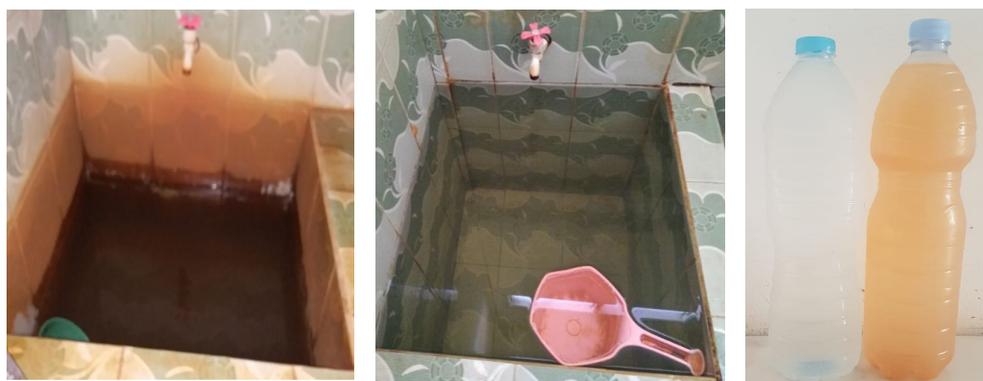
Secara fisik terjadi perubahan warna air sebelum dan setelah pengolahan. Hal tersebut dapat dilihat pada kondisi air yang berada di bak WC/kamar mandi. Sebelum pengolahan air berwarna kuning dan mengakibatkan bak menjadi berkerak dan berwarna kuning kecoklatan, sedangkan setelah pengolahan air menjadi bersih.

Gambar 4. Kualitas Air Sebelum dan Setelah Pengolahan

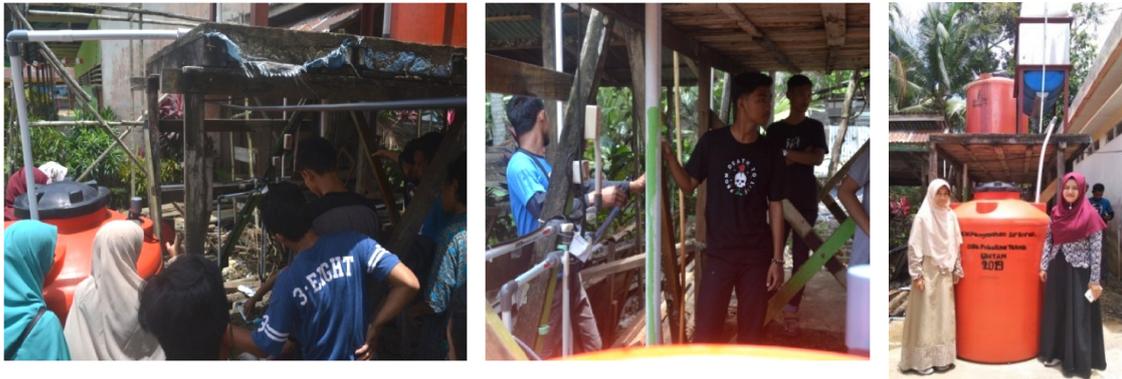
Gambar 7. Praktek Lapangan

Acara sosialisasi dilanjutkan dengan praktek lapangan alat pengolahan yang berada di halaman masjid. Peserta diperkenalkan dengan komponen alat pengolahan dan perpipaan, cara pengaliran,

cara operasional dan pemeliharaan alat. Acara sosialisasi ditutup dengan foto bersama dan dilanjutkan dengan sholat Dzuhur dan makan siang bersama untuk menambah keakraban antara Tim PKM dengan remaja masjid dan masyarakat sekitar.
